# Séisme du Teil du 11 novembre 2019

Réunion exceptionnelle de la CLI de  
Cruas-Meyssse du 3/12/2019

# Le séisme du Teil du 11/11/2019

# Règle fondamentale de sûreté (RFS 2001-01)

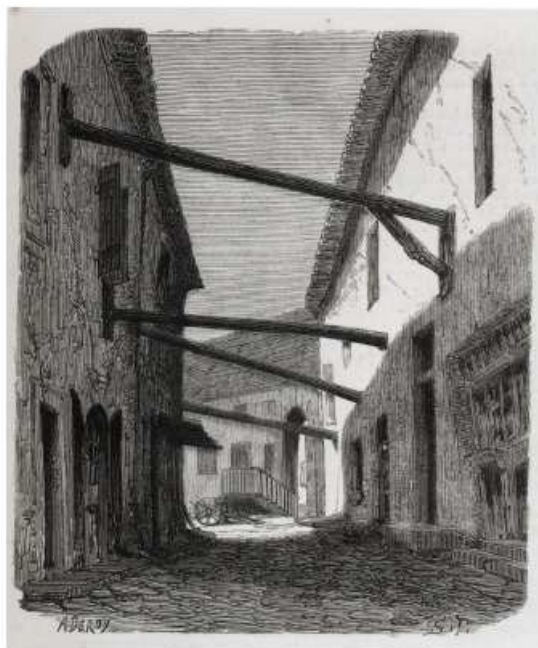
Châteauneuf-du-Rhône : le séisme du 19 juillet 1873 a nécessité la pose d'étais sur quelques maisons de la rue principale (Dessin d'après L'Illustration)

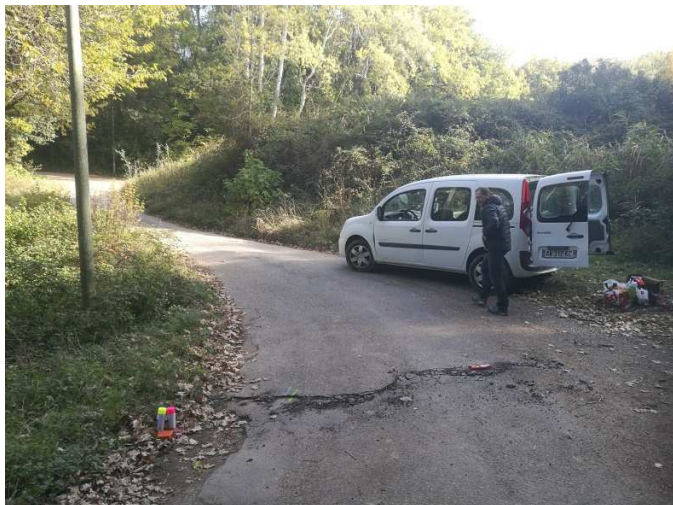
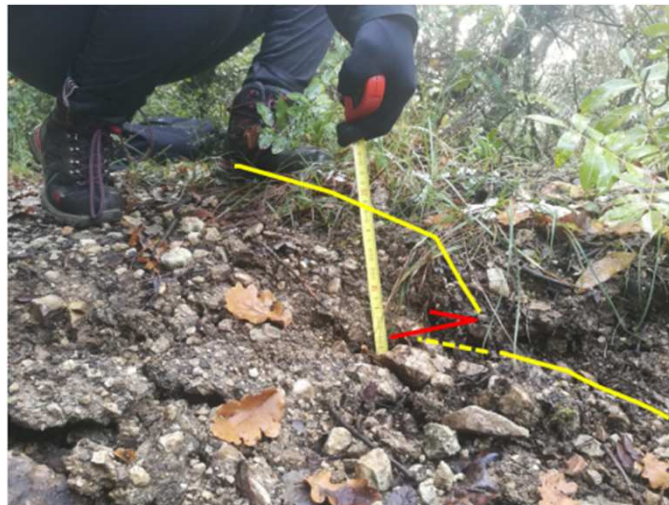
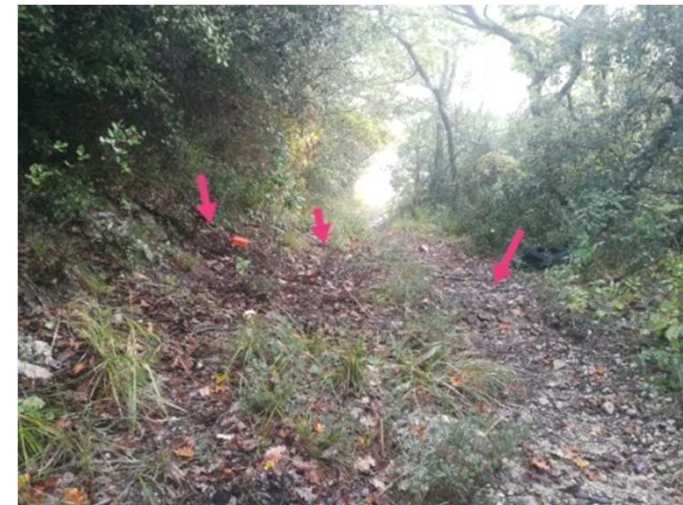
# Rupture de surface vue du terrain

➤ Déplacements du sol atteignent 10-12 cm
